### **GUTACHTEN**

#### **ABSCHLIEßENDE FESTSTELLUNG KONTAMINATIONSSITUATION IM BODEN**

-Bereich vormaliger Kohlebunker-

#### **AUF DEM GELÄNDE DER FRÜHEREN COWAPLAST COSWIG**

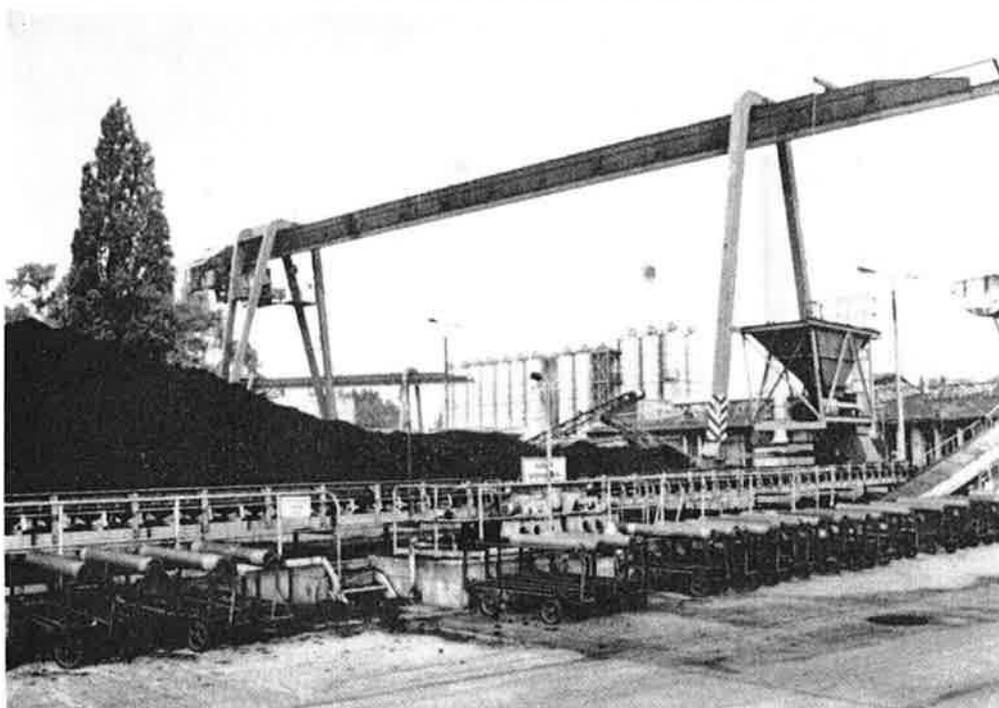
Abbildung 1 Historische Aufnahme des Kohlebunker (undatiert).

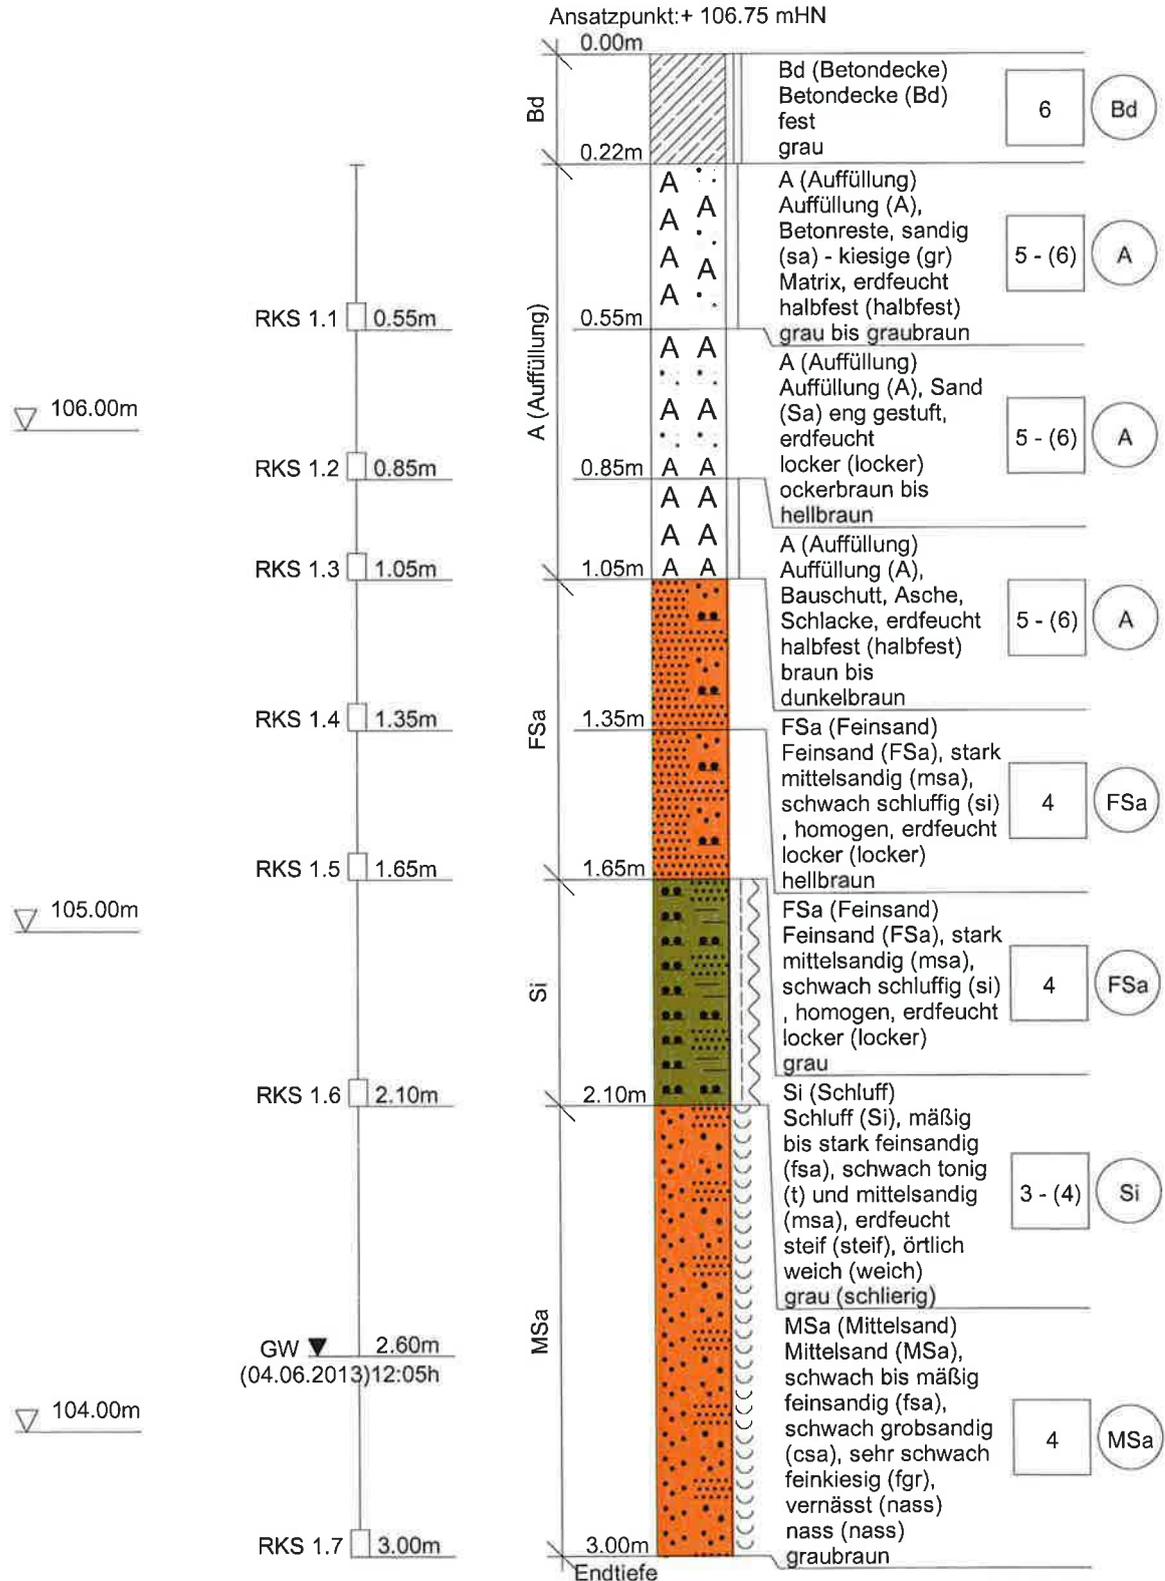
## RKS 1/ SAN 08 - 2013

- 0,00 m - 0,22 m → Beton;
- 0,22 m - 0,55 m → Auffülle, Betonreste, sandig-kiesige Matrix, grau bis graubraun;
- 0,55 m - 0,85 m → Auffülle, Sand (eng gestuft), ockerbraun bis hellbraun;
- 0,85 m - 1,05 m → Auffülle, Bauschutt, Asche, Schlacke, braun bis dunkelbraun, erdfeucht;
- 1,05 m - 1,35 m → Feinsand, stark mittelsandig, schwach schluffig, homogen, erdfeucht, hellbraun;
- 1,35 m - 1,65 m → Feinsand, stark mittelsandig, schwach schluffig, homogen, erdfeucht, grau;
- 1,65 m - 2,10 m → Schluff, mäßig bis stark feinsandig, schwach tonig und mittelsandig, erdfeucht, grau (schlierig);
- 2,10 m - 3,00 m → Mittelsand, schwach bis mäßig feinsandig, schwach grobsandig, schwach feinkiesig, erdfeucht - vernässt (nass)

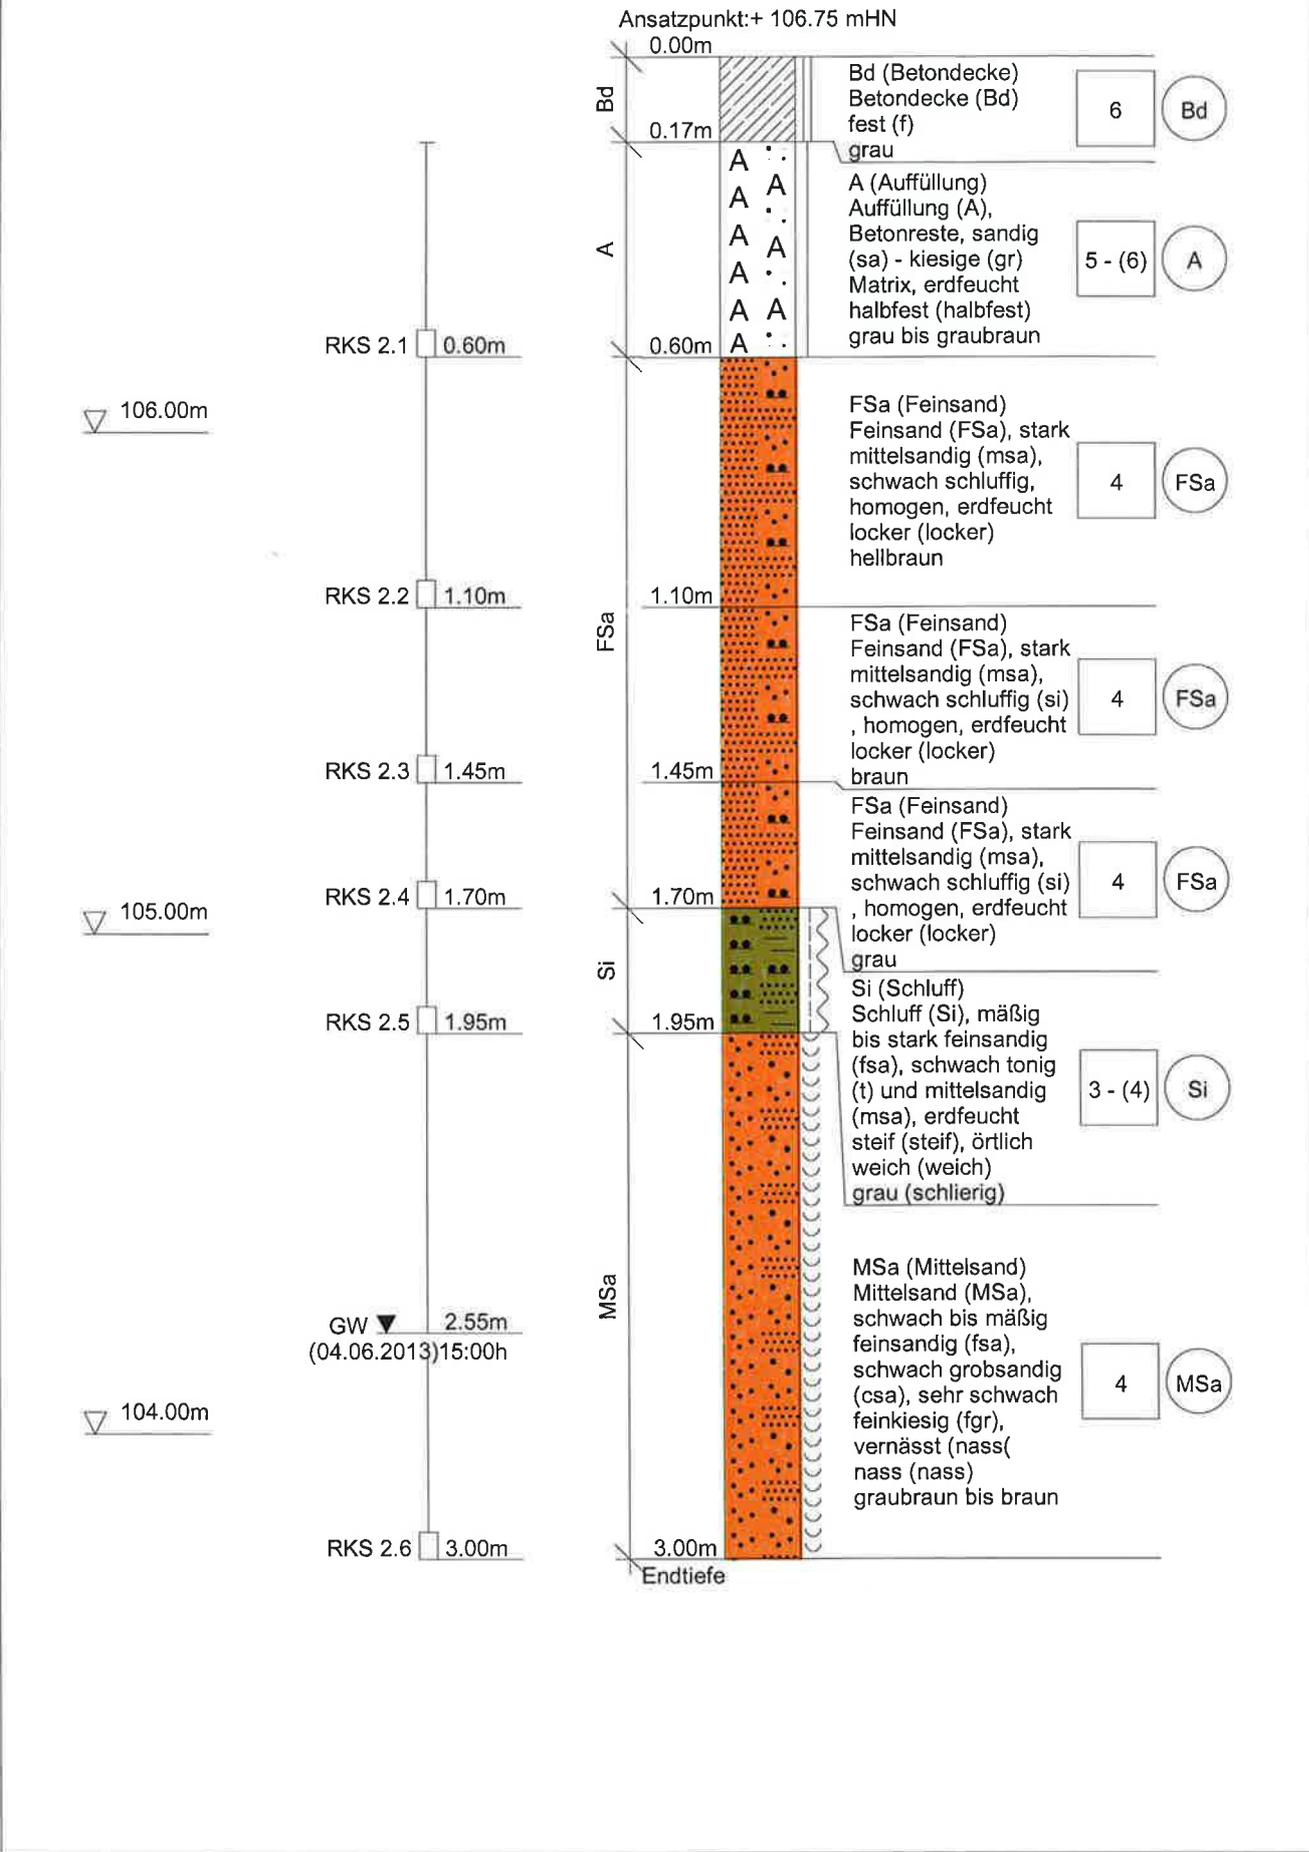
## RKS 2/ SAN 08 - 2013

- 0,00 m - 0,17 m → Beton;
- 0,17 m - 0,60 m → Auffülle, Betonreste, sandig-kiesige Matrix, grau bis graubraun;
- 0,60 m - 1,10 m → Feinsand, stark mittelsandig, schwach schluffig, homogen, erdfeucht, hellbraun;
- 1,10 m - 1,45 m → Feinsand, stark mittelsandig, schwach schluffig, homogen, erdfeucht, braun;
- 1,45 m - 1,70 m → Feinsand, stark mittelsandig, schwach schluffig, homogen, erdfeucht, grau;
- 1,70 m - 1,95 m → Schluff, mäßig bis stark feinsandig, schwach tonig und mittelsandig, erdfeucht, grau (schlierig);
- 1,95 m - 3,00 m → Mittelsand, schwach bis mäßig feinsandig, schwach grobsandig, schwach feinkiesig, erdfeucht - vernässt (nass)

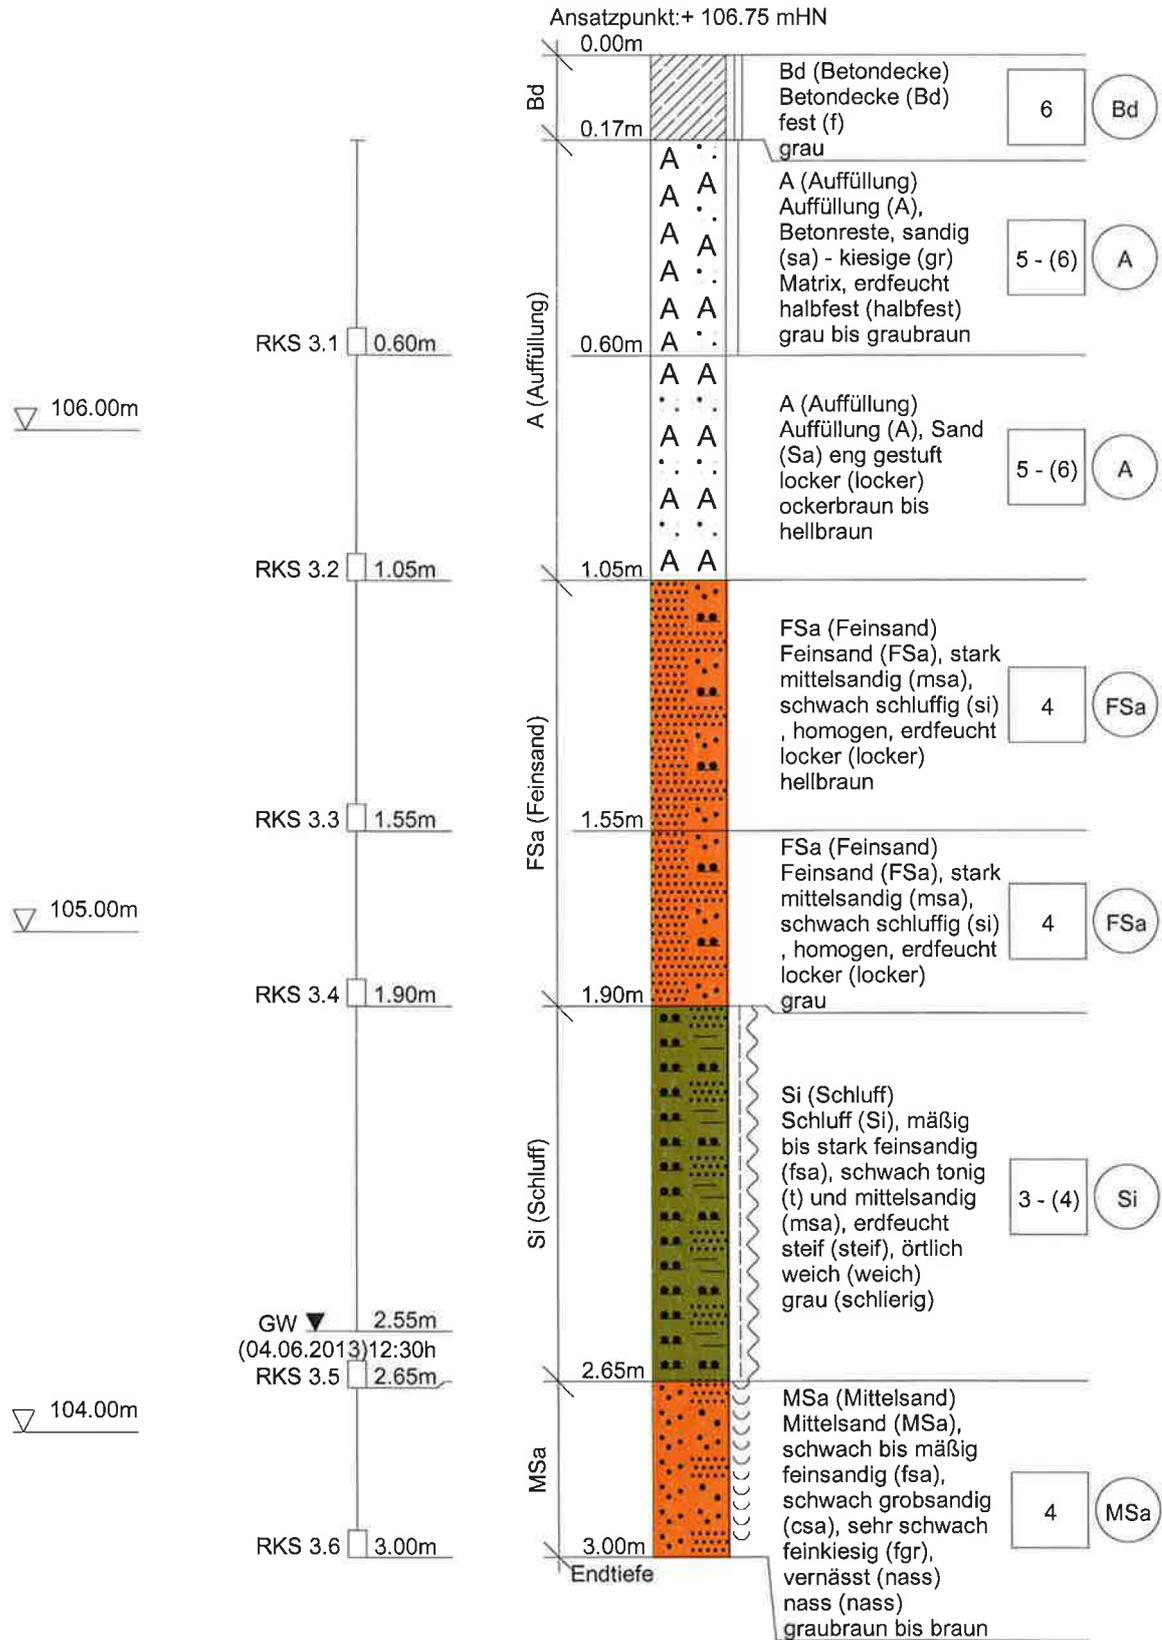
## RKS 3/ SAN 08 - 2013

- 0,00 m - 0,17 m → Beton;  
0,17 m - 0,60 m → Auffülle, Betonreste, sandig-kiesige Matrix, grau bis graubraun;  
0,60 m - 1,05 m → Auffülle, Sand (eng gestuft), ockerbraun bis hellbraun;  
1,05 m - 1,55 m → Feinsand, stark mittelsandig, schwach schluffig, homogen, erdfeucht, hellbraun;  
1,55 m - 1,90 m → Feinsand, stark mittelsandig, schwach schluffig, homogen, erdfeucht, grau;  
1,90 m - 2,65 m → Schluff, mäßig bis stark feinsandig, schwach tonig und mittelsandig, erdfeucht, grau (schlierig);  
2,65 m - 3,00 m → Mittelsand, schwach bis mäßig feinsandig, schwach grobsandig, schwach feinkiesig, erdfeucht - vernässt (nass)

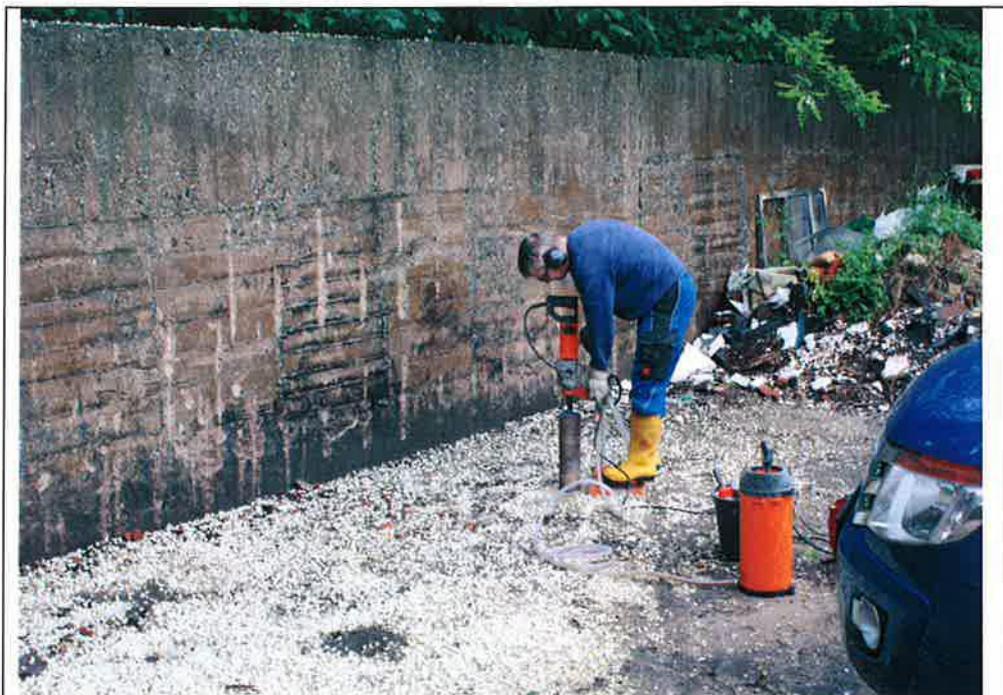
**Foto 1:**  
Das am 04.06.2013 aufgenommene Foto zeigt das Aufbrechen der befestigten Oberfläche (hier: Beton) mittels Kernbohrung (Kurzbezeichnung: Kernbohrung 1) in Vorbereitung der Durchführung der Rammkernsondierung mit der Kurzbezeichnung RKS 1/ SAN 08 - 2013 durch das im Auftrag BIB tätige Fachbohrunternehmen GEOSERVICE NIEDERSCHLESSEN, Brunnenbauermeister Frank Stein aus 02943 Weißwasser, Straße der Einheit 2 - 24. Die Blickrichtung ist nach Nordosten.

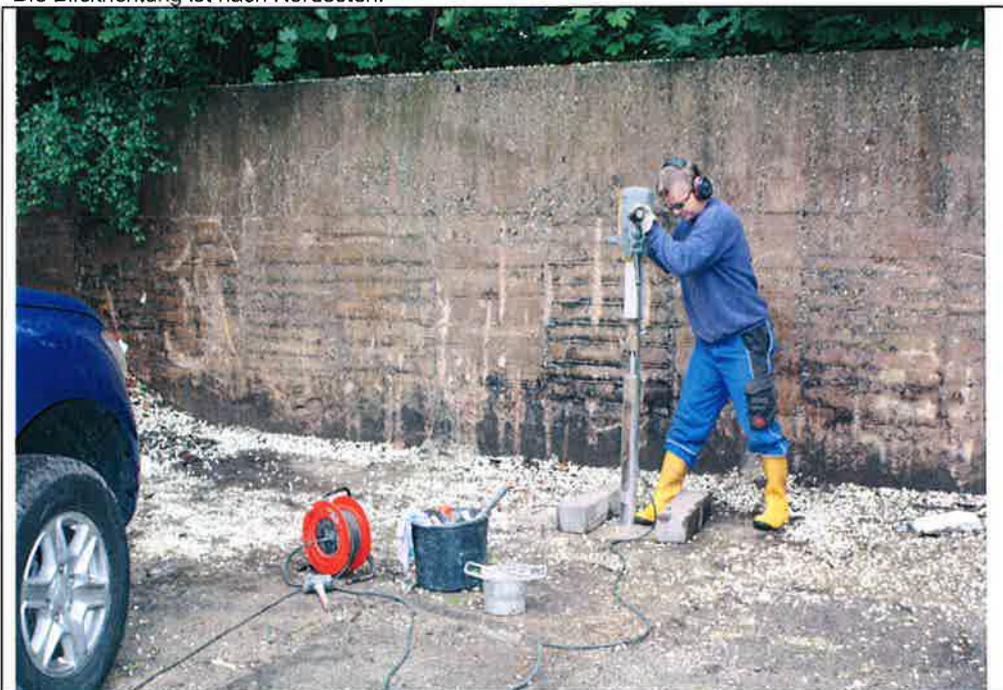
**Foto 2:**  
Die Ausführung der Rammkernsondierung RKS 1/ SAN 08 - 2013 dokumentiert das mit Blick in Richtung Norden am 04.06.2013 aufgenommene Foto.

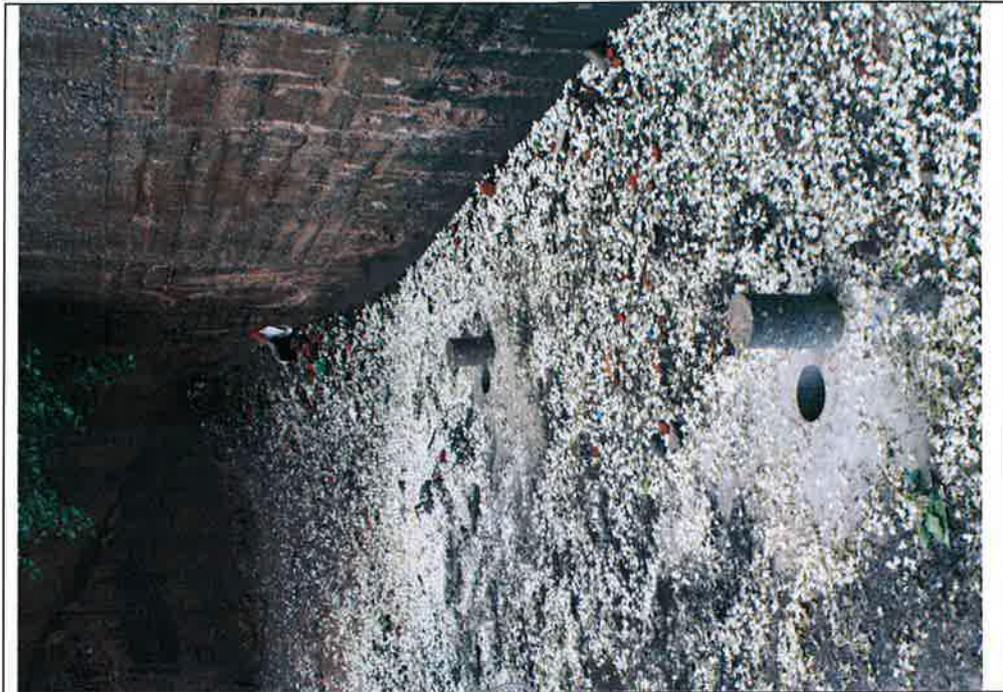
**Foto 3:**  
Auf dem Foto vom 04.06.2013 sind die Bohrkernre der Kernbohrungen 1 und 2 aus dem nördlichen Bereich des vormaligen Kohlebunkers auf dem Gelände der früheren CowaPlast in Coswig erkennbar.

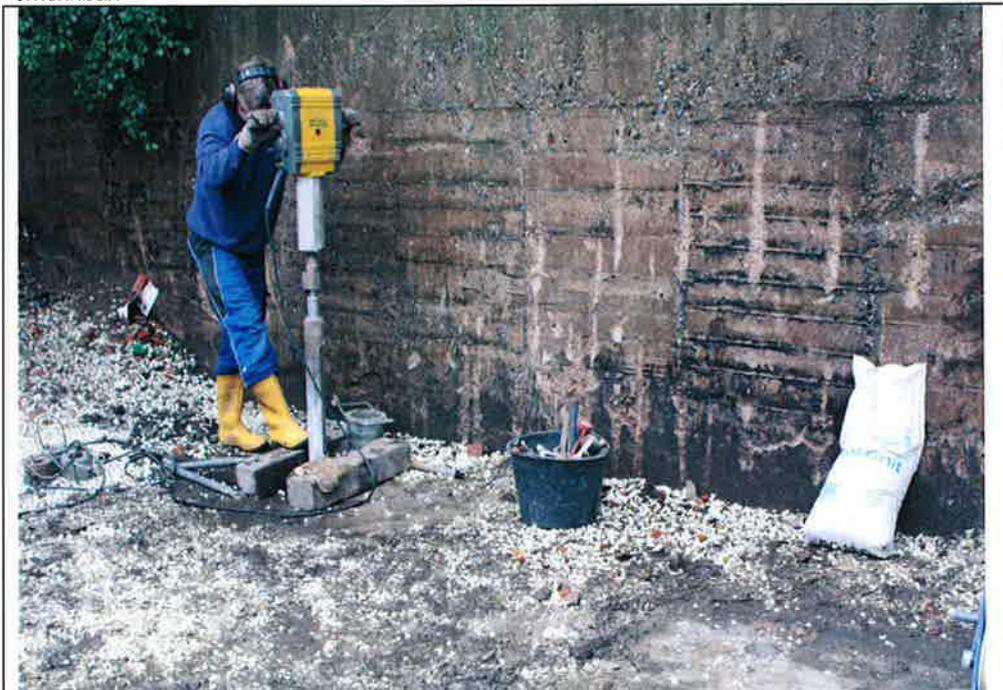
**Foto 4:**  
Das Foto vom 04.06.2013 zeigt das Abteufen der Rammkernsondierung RKS 2/ SAN 08 - 2013 mittels Rammverfahren im nördlichen Bereich des früheren Kohlebunkers. Die Blickrichtung ist nach Nordwesten gerichtet.

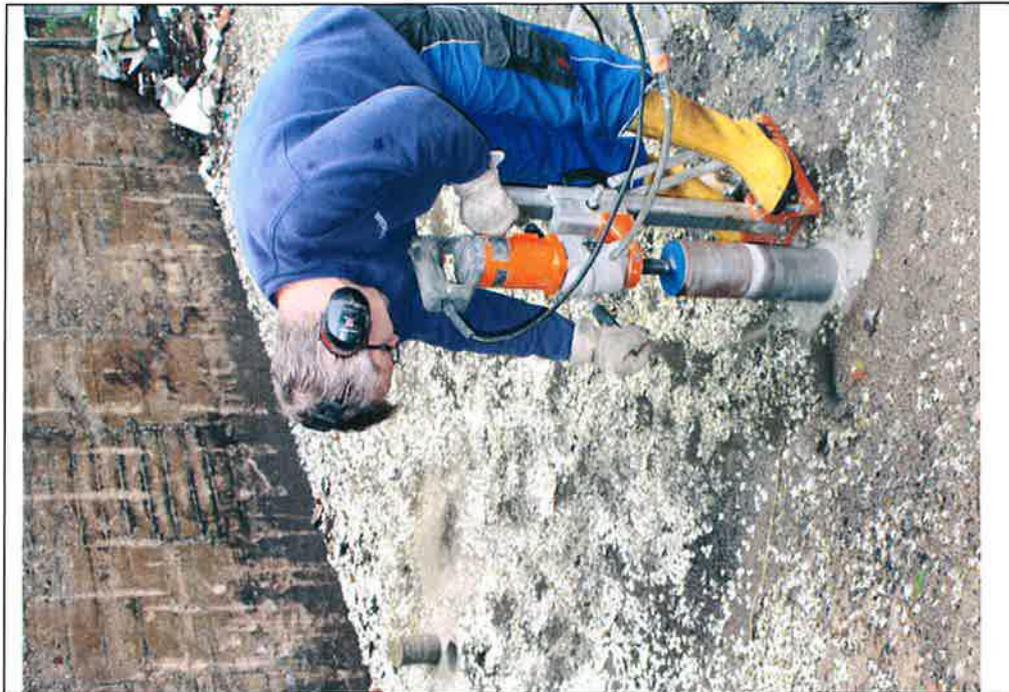
**Foto 5:**  
Die Durchführung der Kernbohrung 3 zum Aufbrechen der befestigten Betonoberfläche am Ansatzpunkt der späteren RKS 3/ SAN 08 - 2013 ist mittels dieses Fotos vom 04.06.2013 dokumentiert.

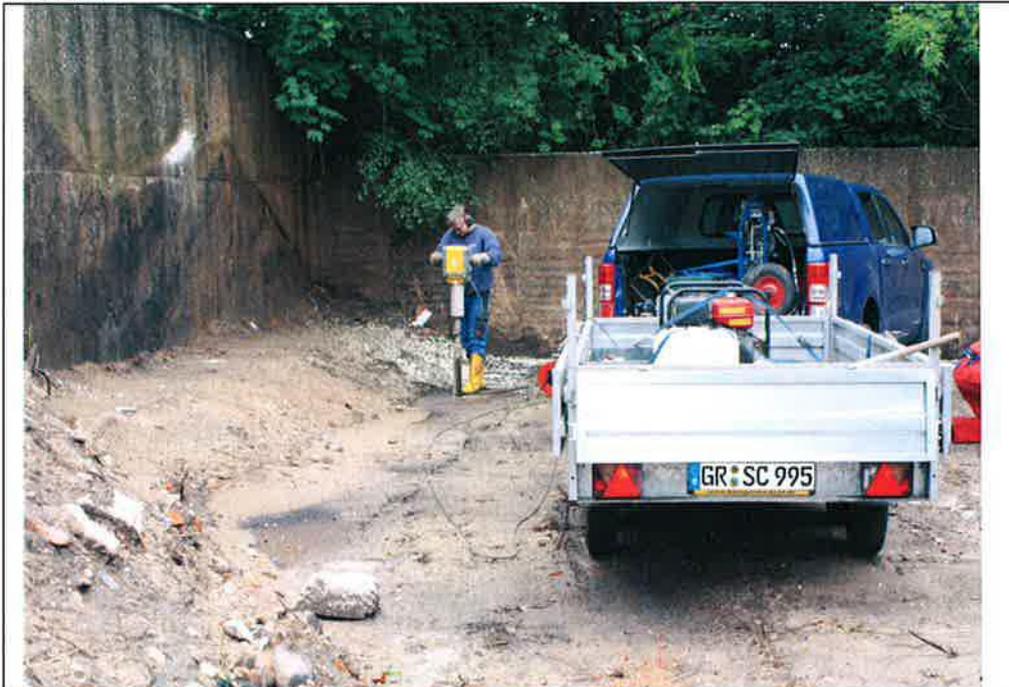
**Foto 6:**  
Auf dem Foto vom 04.06.2013 ist die Ausführung der Rammkernsondierung RKS 3/ SAN 08 - 2013 im nordwestlichen Bereich des vormaligen Kohlebunkers erkennbar. Die Blickrichtung ist nördlich orientiert.
